BESLUTSUNDERLAG

Datum
2020-07-03

BRF EKBACKEN NR1

Beslutsunderlag avseende stammar och våtrum

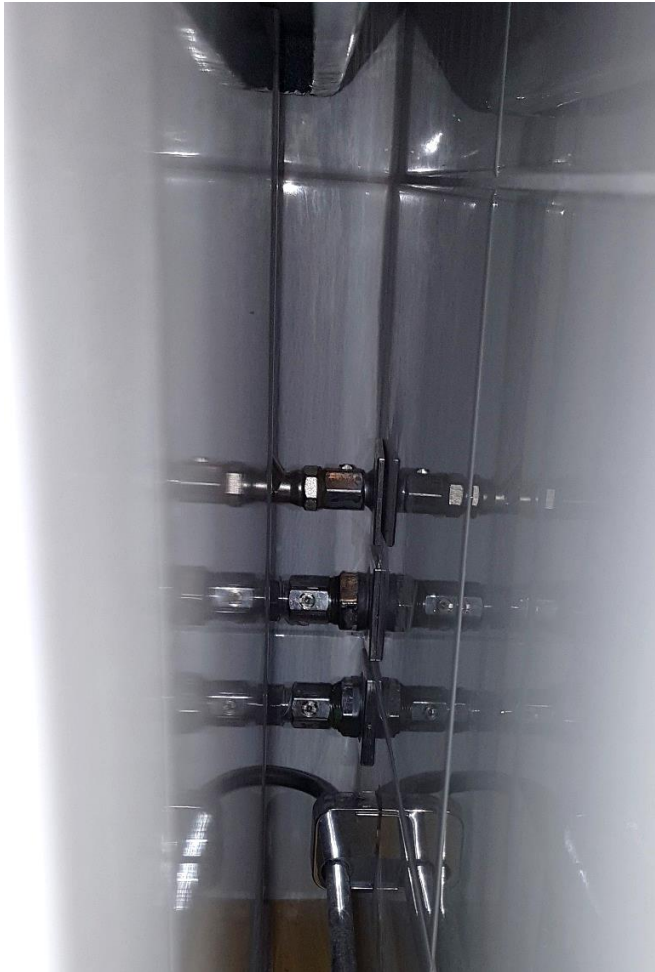
De besökta lägenheterna är renoverade med nya ytskikt och förmodat nya tätskikt. Dock är utförandet med rör genomföringar genom vägg i våt zon kvar, innebär risk för inträngande vatten i vägg. Rum som ej är renoverade får anses ha uppnått sin tekniska livslängd avseende tätskikten. Golvbrunnar från byggåret måste bytas vid en renovering för att få en godkänd anslutning av ett nytt tätskikt. Kök som saknar täta skåpsbottnar innebär risk för att det tar väldigt lång tid att upptäcka ett eventuellt läckage.

Rör genomföringar genom vägg i våt zon. Ballofixventiler.

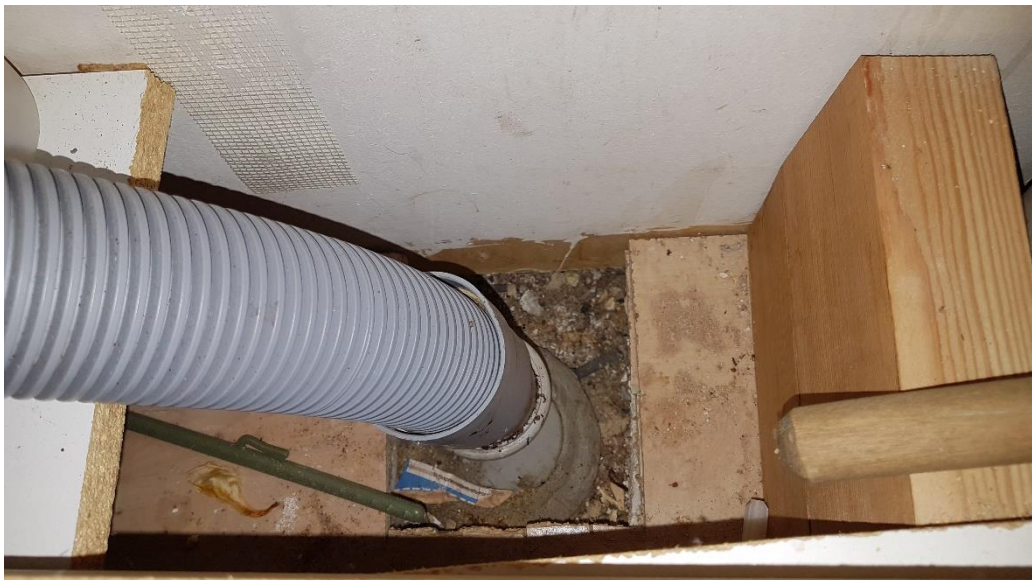
Otäta skåpsbottnar i kök

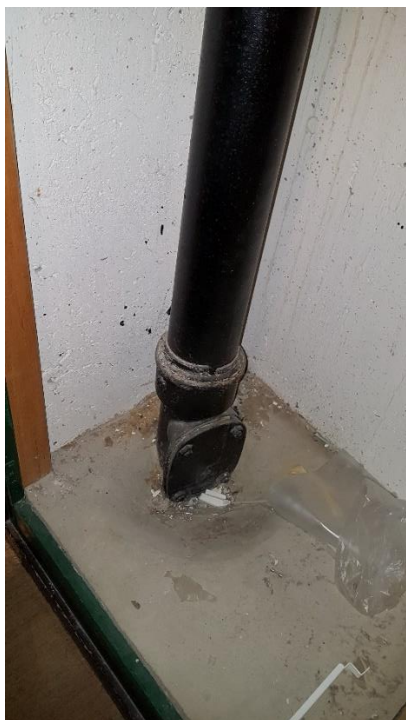
Rör och brunnar av gjutjärn får anses vara nära eller ha uppnått sin tekniska livslängd. Brunnar av plast kan ha en liten tid kvar, dock ska alla brunnar äldre än 1991 bytas vid en renovering för att få en godkänd anslutning av tätskiktet.

Stående stam, gjutjärn med G-ringar

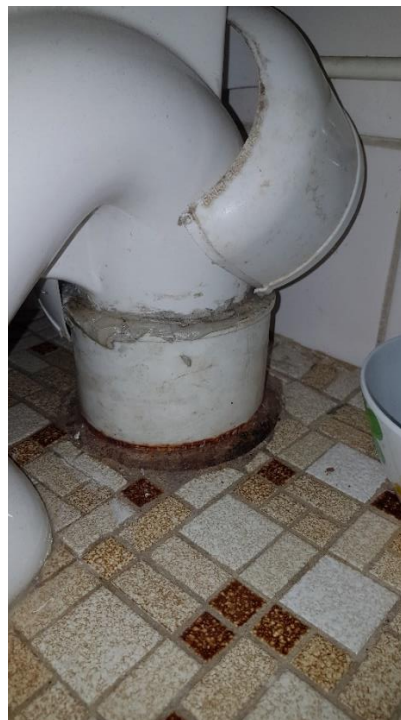
Avsättning i bjälklag av gjutjärn

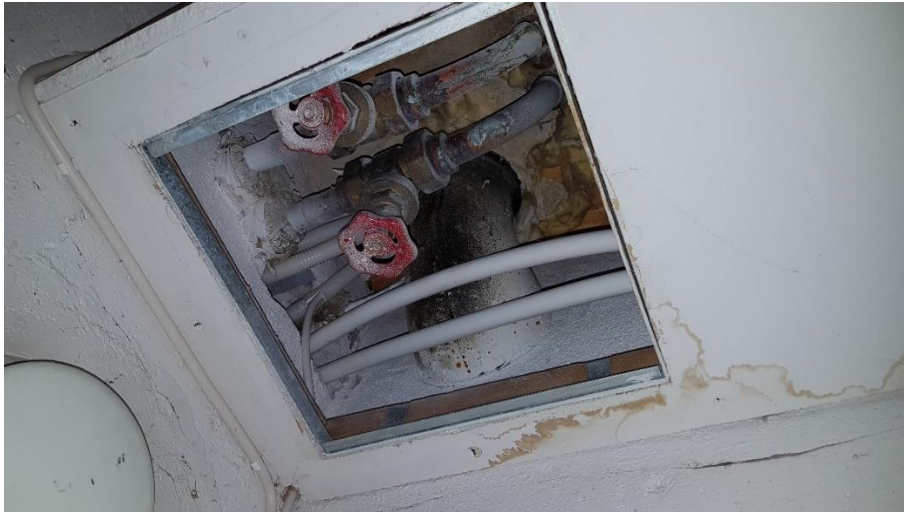
Föreningen har tidigare drabbats av skada i nedre våningen pga spruckna avloppsrör av gjutjärn. Detta kan förekomma i äldre installationer och därför har rör i motsvarande läge filmats, dock utan att skador har kunnat påvisats. Även övergångar mellan stående och liggande ledning har filmats med samma resultat.

Övergång från stående till liggande ledning av gjutjärn

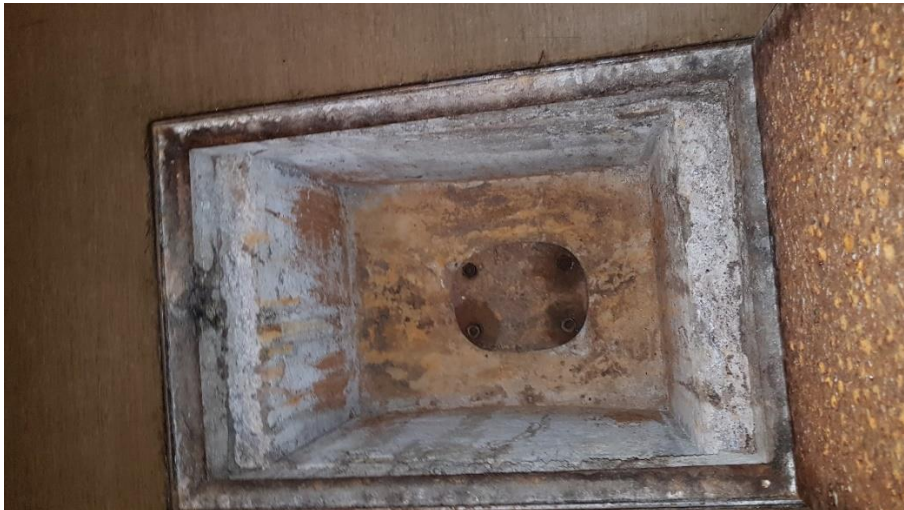
Rensanordning i bottenbjälklag

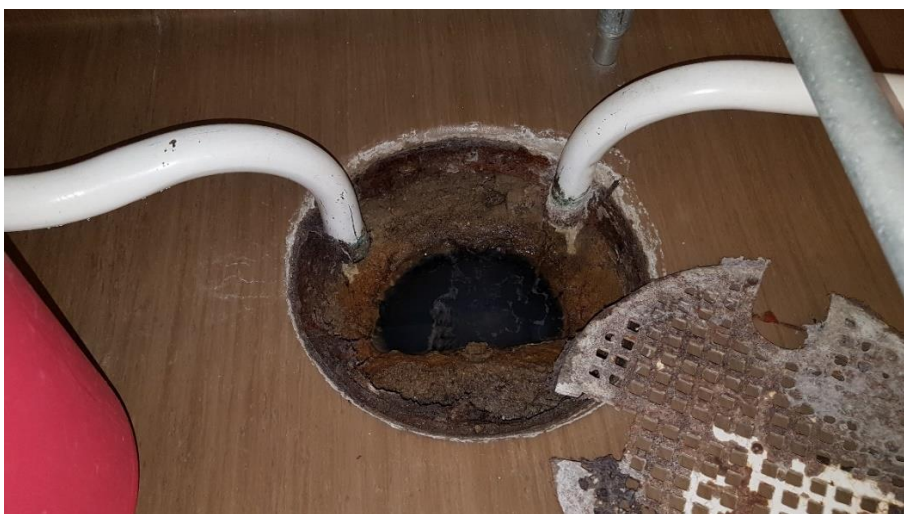
Rostig brunn av gjutjärn i tvättstuga

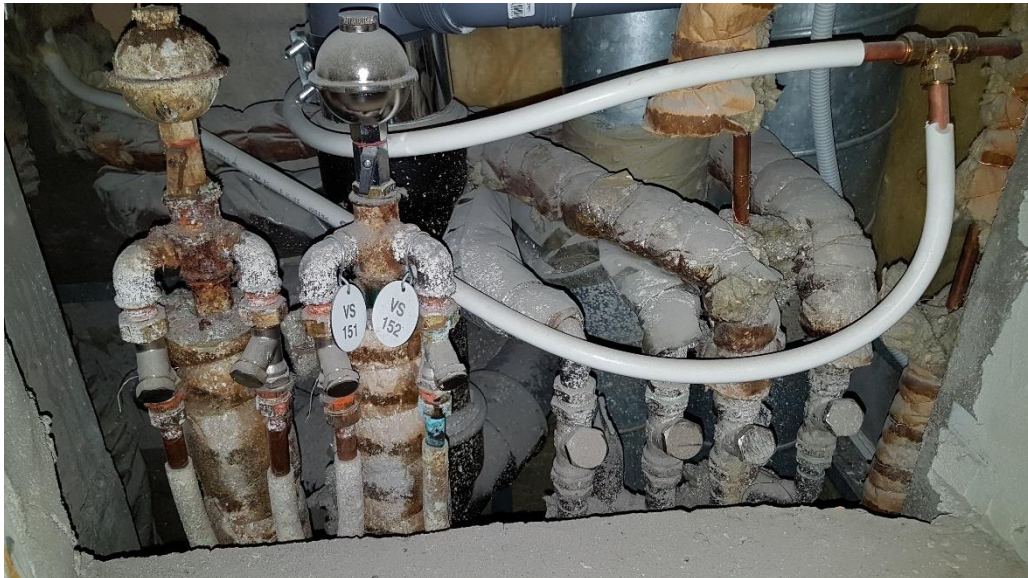
Husen är försedda med tappvattentrör (KV, VV och VVC) av koppar. I källare är tappvattnet förlagt ovan undertak i korridorer. Till lägenheterna är stammarna förlagda i samma vertikala schakt som avloppsrören. Schaktet är öppet mellan våningsplanen. Rören är skarvade med mekaniska kopplingar och/eller hårdlödning.

Rörschakt i trapphus med tappvatten, värme, avlopp och dagvatten, öppet mellan våningarna

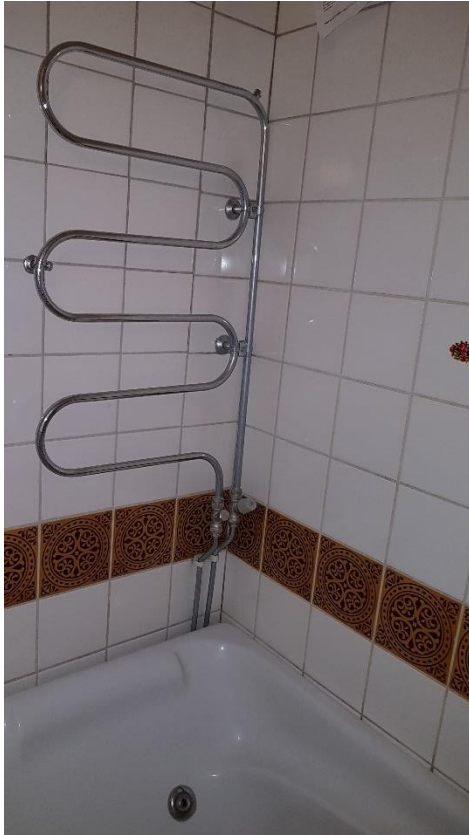
Varmvattencirkulation (VVC) är installerad för att begränsa väntetiden på tappvarmvatten. Handdukstorkar i badrummen är anslutna på VVC-ledningarna, detta är en lösning som inte är tillåten idag. VVC-ledningar slits med tiden, slitaget beror på vattenhastigheten i rörledningarna. Materialprover har därför tagits på VVC-ledningar i badrumsschakt, proverna visar att ledningarna där proven tagits är i god kondition.

Handdukstork ansluten på VVC

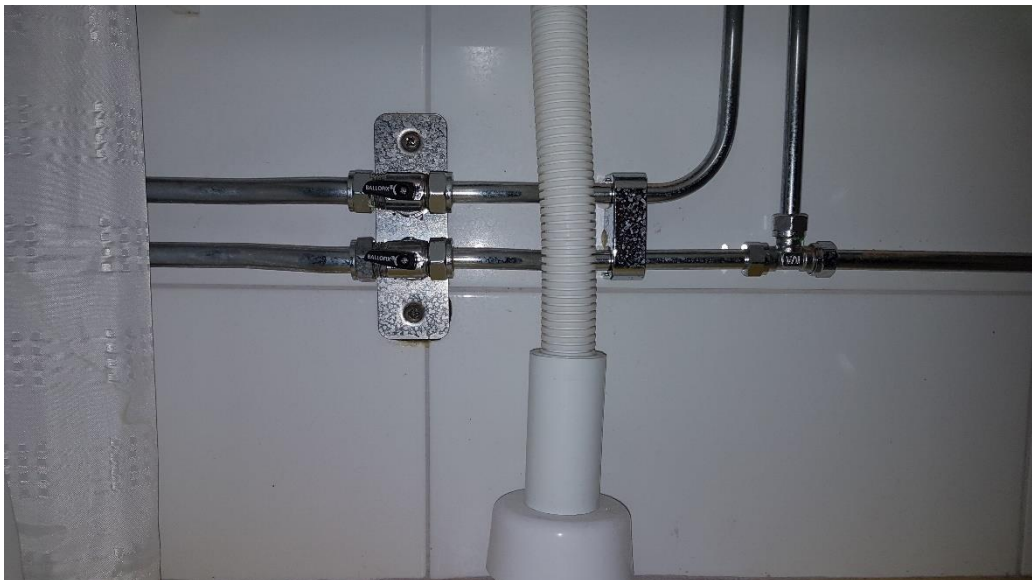
Mekaniska rörkopplingar typ Securex och lödningar blir med stigande ålder känsliga för yttre påverkan och rörelser pga värmeutvidgning och utgör en risk för läckage. Det finns även gamla ventiler, tex Ballofixventiler, som med åren tappar sin funktion och kan gå sönder vid användning, vanlig orsak till läckage.

Ballofixventiler

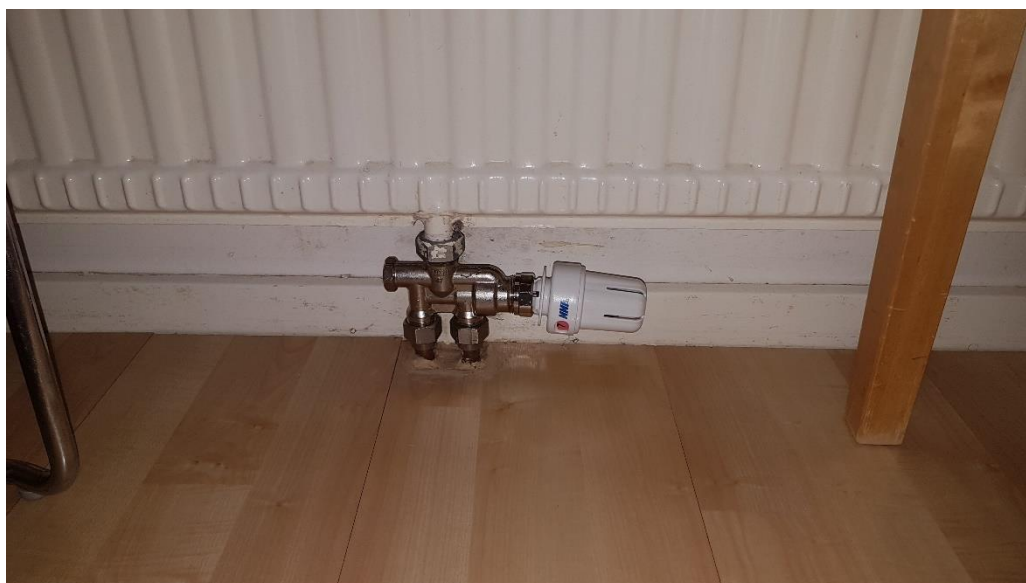
Värmesystemet är ett 1-rörssystem med radiatorer och rör av stål. Radiatorventiler och termostater har bytts till nya 2014. 1-rörssystem kan vara känsliga för ändringar och svåra att justera in.

Värmesystemet är generellt i gott skick. Inga större problem har noterats.

Ett-rörssystem med ny ventil och termostat

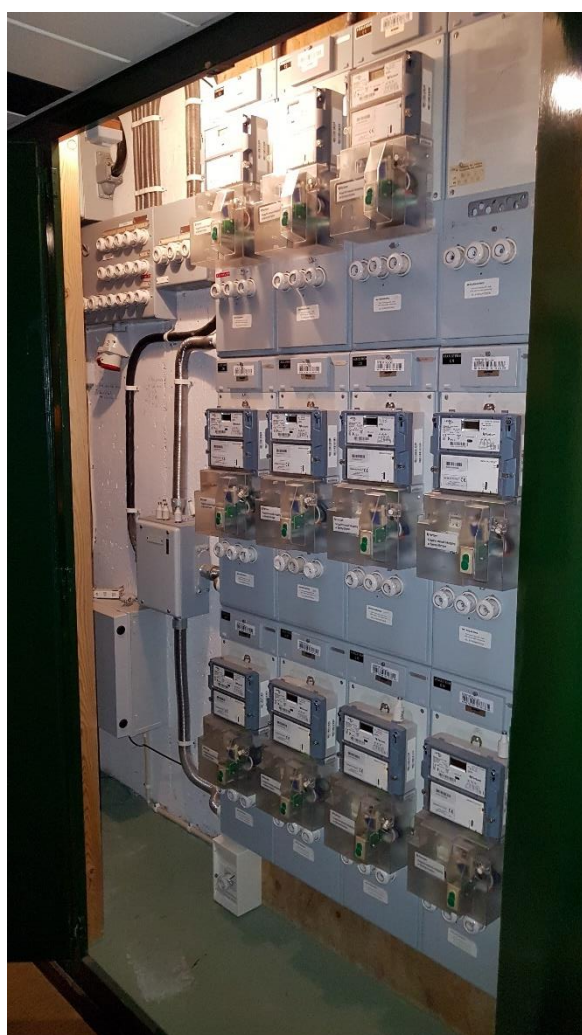
Samtliga lägenheter har 3-fas fram till elcentral. Elcentralerna är i original med gängsäkringar och saknar jordfelsbrytare. En del centraler är bytta i boendes egen regi. Elinstallationer i lägenheter i ursprungligt skick har gamla strömställare och ojordade vägguttag, (utom till kök och bad). Utan jordfelsbrytare är det ej tillåtet med eluttag för 230 V i badrum samt elektrisk golvvärme. I samband med en ev. våtrumsrenovering bör man förutom ny elinstallation i dessa utrymmen även installera ny 3-fas elcentral typ normcentral med automatsäkringar och jordfelsbrytare.

3-fas matning till lägenheterna
